# **UTILISATION DE LA PAILLE EN PAROIS DE MAISONS INDIVIDUELLES A OSSATURE BOIS**

## **Extraits du Rapport final Tome 2 – Expérimentations en laboratoire Instrumentation in situ**

Auteur : Alain GRELAT  
Juillet 2004

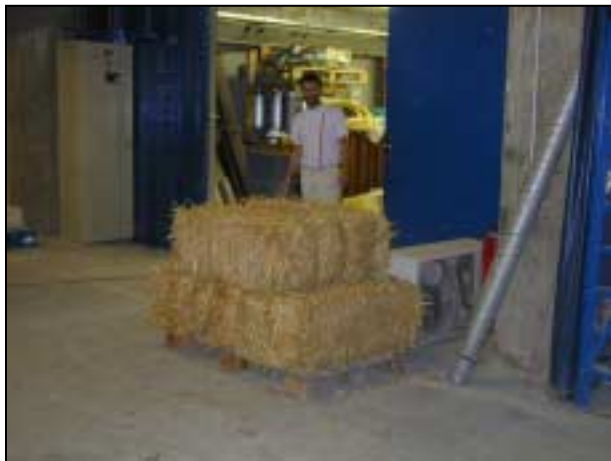
Figure 1

On voit ici le matériau de base : les bottes de paille issues de la moissonneuse-batteuse, de format 0,80 x 0,40 x 0,36 m.

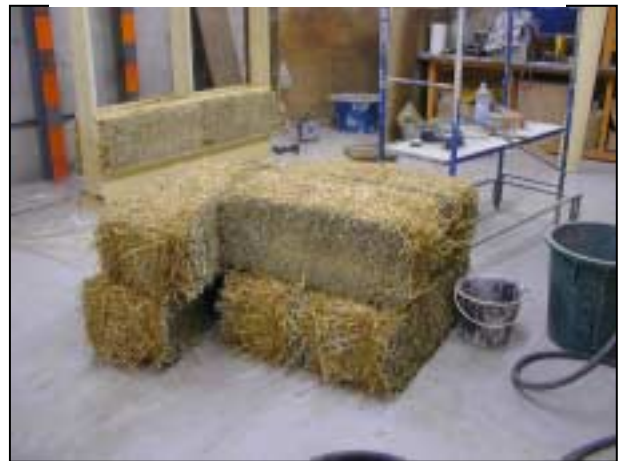
Figure 2

Les bottes de pailles ont été trempées sur leurs deux faces de parement, dans une barbotine de chaux afin de faciliter l'accrochage de l'enduit.

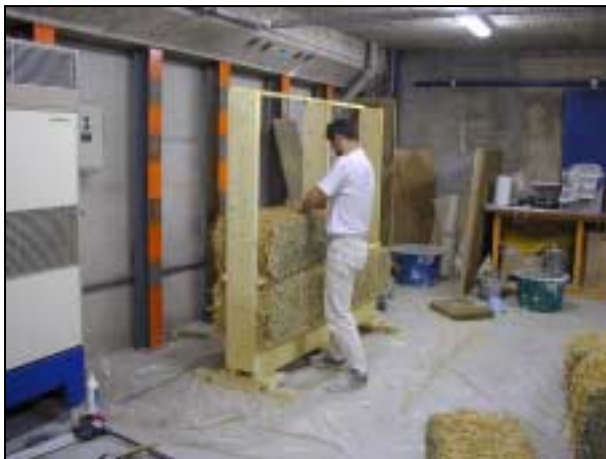
Figure 3

L'ossature du mur est amenée pré-découpée. Elle est posée sur un socle en bois destiné à permettre le transport de la maquette.

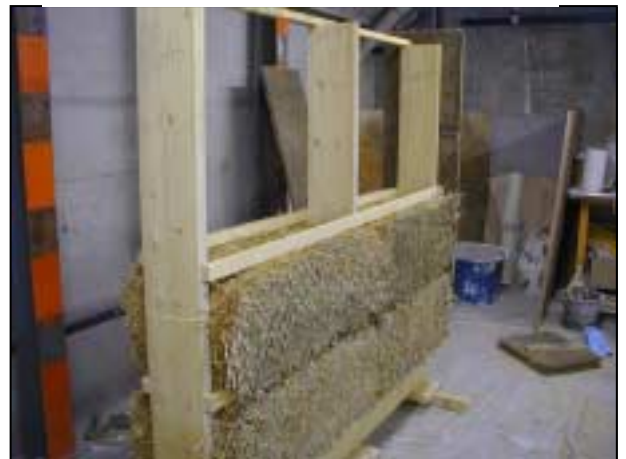
Figure 4

Elle est constituée de montants de 200 x 40 mm, espacés de 900 mm, et de liteaux de précontrainte de 40 x 40 mm.

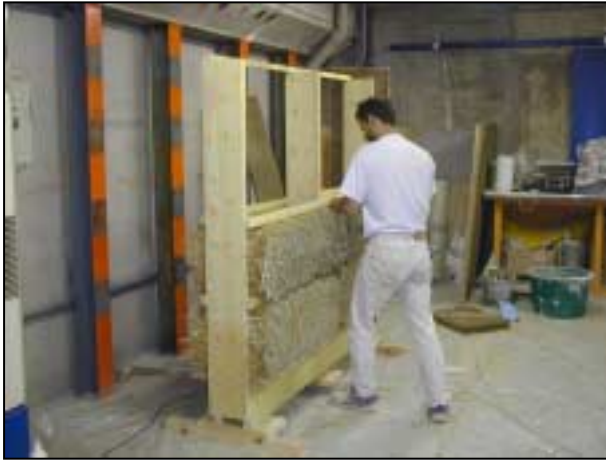
Figure 5

Une légère pression sur les liteaux assure la mise en place des bottes de paille

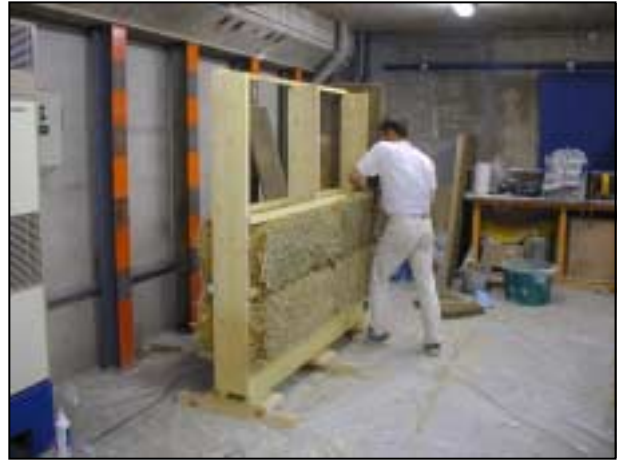
Figure 6

Les liteaux sont vissés sur les montants.

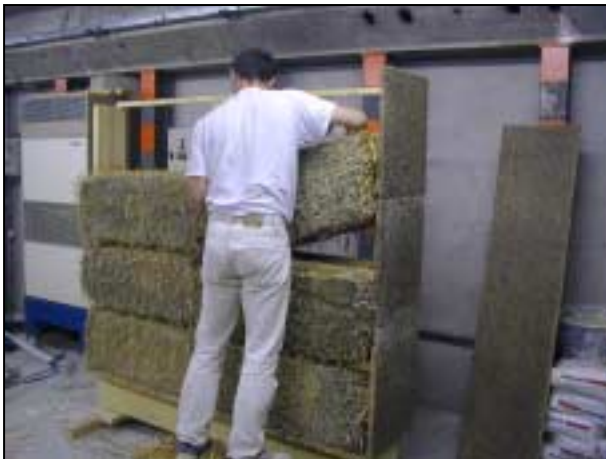
Figure 7

Mise en place d'une nouvelle botte.

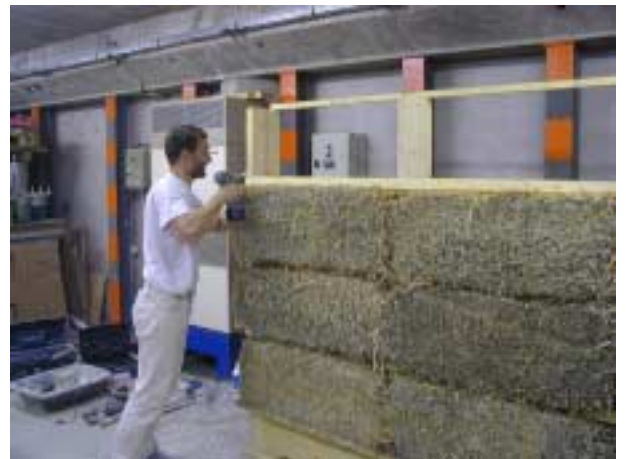
Figure 8

Vissage du nouveau liteau sur le montant.

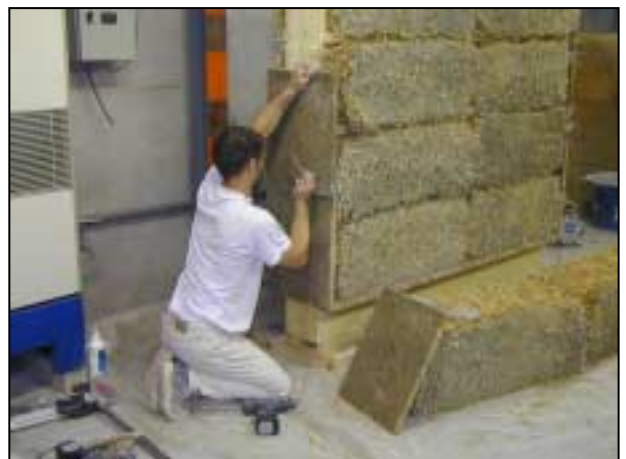
Figure 10

Des plaques de Fibralth sont fixées sur les tranches de la maquette.

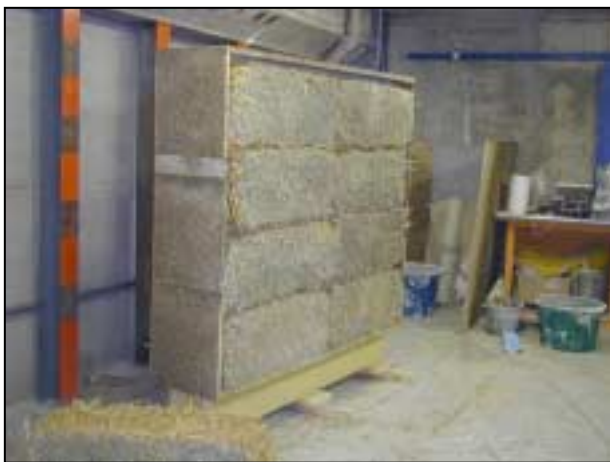
Figure 13  
La planéité du mur laisse encore à désirer

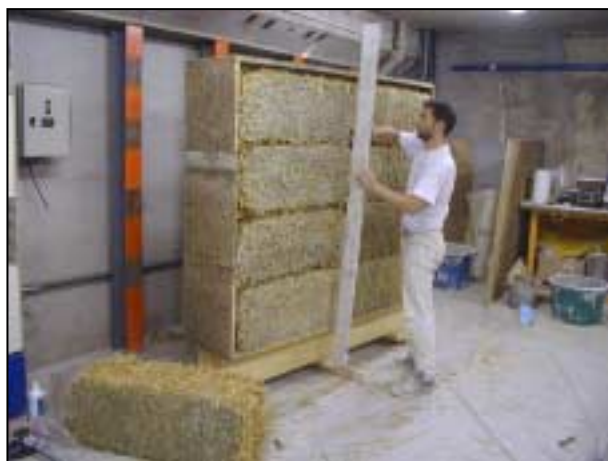
Figure 16  
Vérification : la planéité est maintenant satisfaisante

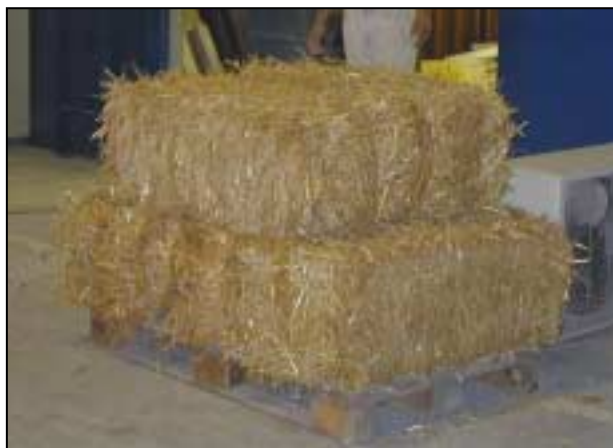
Figure 17– Les bottes de paille d'origine

Les essais ont été effectués au CSTB par la méthode fluxmétrique NF X 10-025 sur des plaques de 50 x 50 x 5 cm ou de 60 x 60 x 10 cm reconstituées à partir des bottes de paille livrées (photo 17 ci-dessus), directement issues de la moissonneuse- batteuse et conservées au sec, de manière à reproduire la même masse volumique.

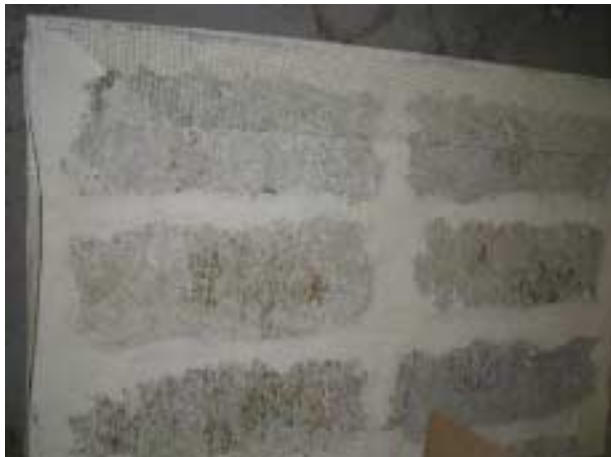
Figure 20  
Mur paille avant enduits

Un mur de paille de dimensions 2,05 m x 3,30 m, d'épaisseur de paille 36 cm, a été réalisé avec ossature et enduits pour mesurer le coefficient U de la paroi. Il comportait deux enduits de chacun 2 cm, l'un en enduit chaux classique, l'autre en enduit chanvre chaux comme dans les parois réelles de MONTHOLIER.

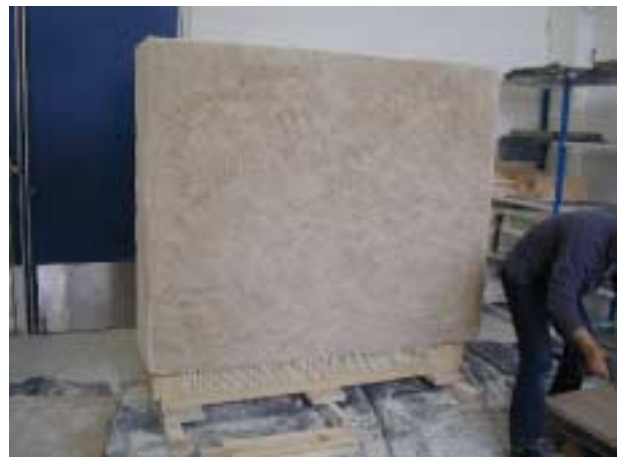
Figure 21  
Mur paille avec enduits

Mur de 36 cm avec enduits chaux:

$$U = 0,25 \text{ W/m}^2.\text{K}$$

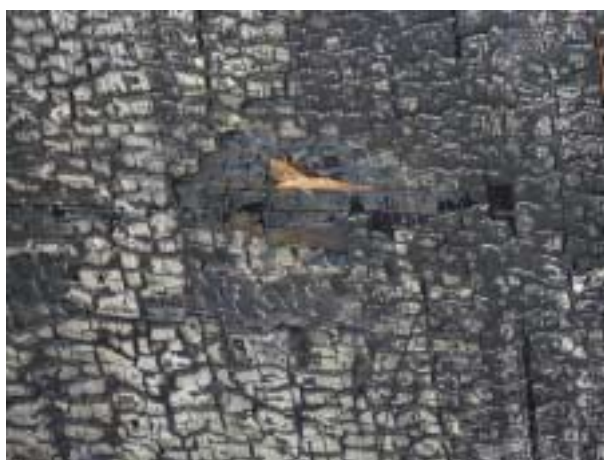
Après extinction du feu, on constate que seule la première couche du panneau de parement trois plis a été calcinée, la couche suivante paraissant intacte (voir photo). Cependant, il subsiste dans le parement des zones incandescentes.

Figure 32 - Vue du parement après extinction

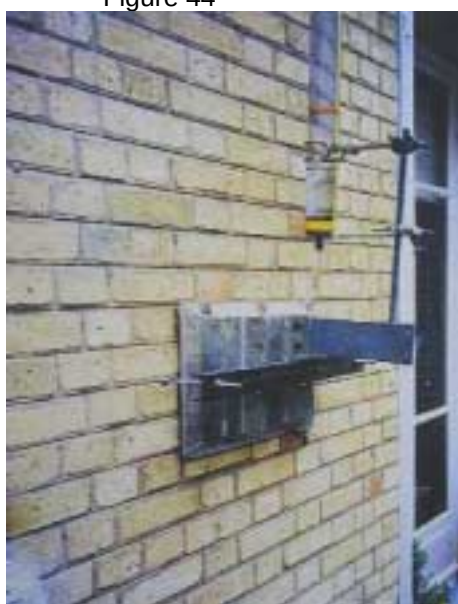
Figure 44

L'essai à la boîte de perméabilité consiste à appliquer sur le mur une chambre qui permet d'isoler une surface de pénétration rectangulaire  $540\text{cm}^2$ . L'étanchéité de contact est maintenue par un joint en caoutchouc mousse.

L'essai dure 30 minutes, pendant lesquelles on mesure à intervalle de temps régulier la quantité d'eau absorbée par le mur sous une charge d'eau constante moyenne de 15 cm, en prenant comme référence la surface d'écoulement.

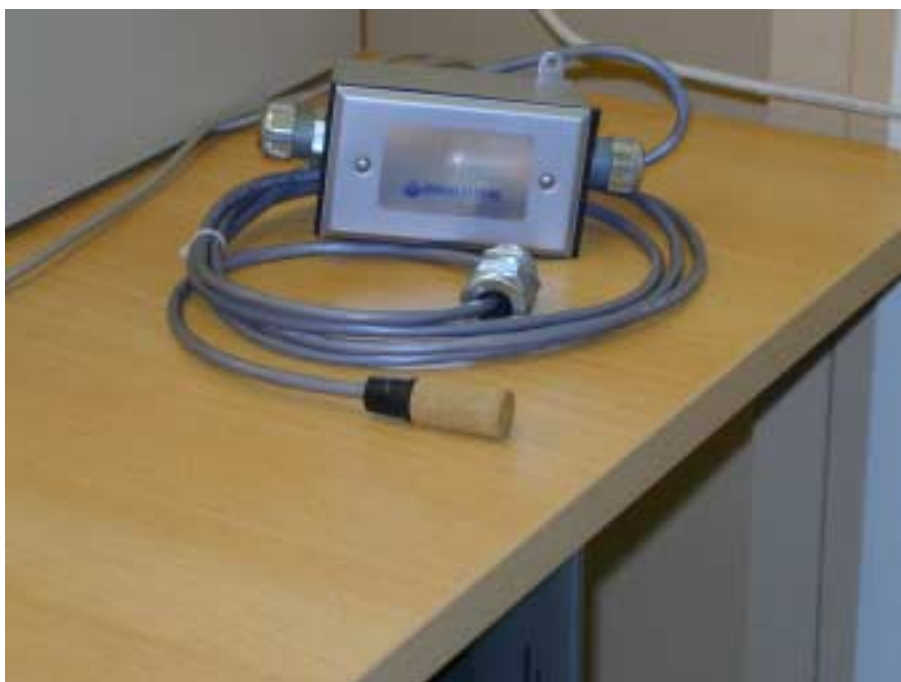
Figure 49 – Sonde et convertisseur GENERAL EASTERN RH T2-IR

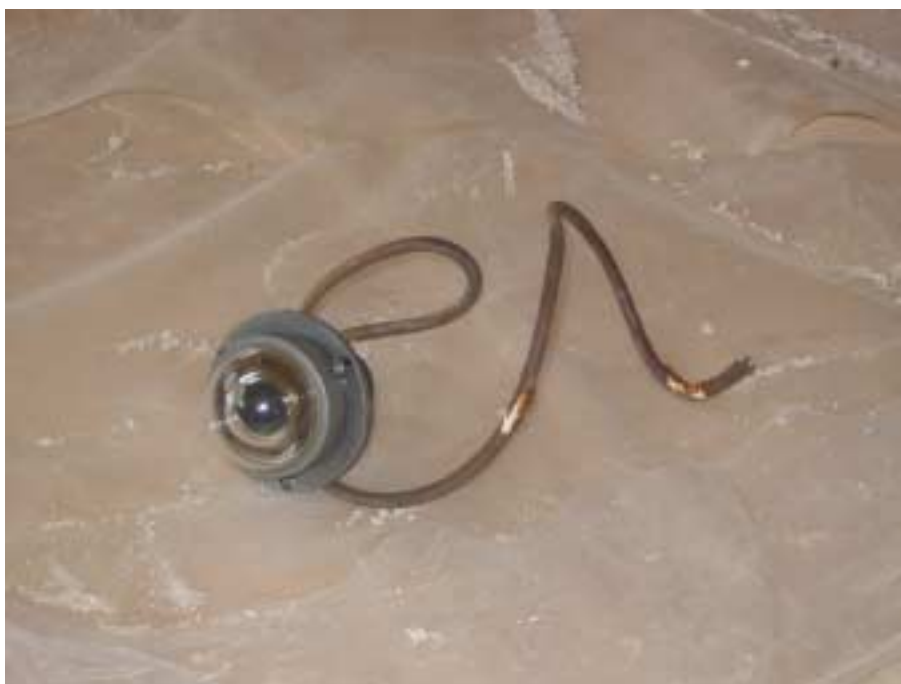
Figure 50 - Solarimètre pour pose en façade Sud

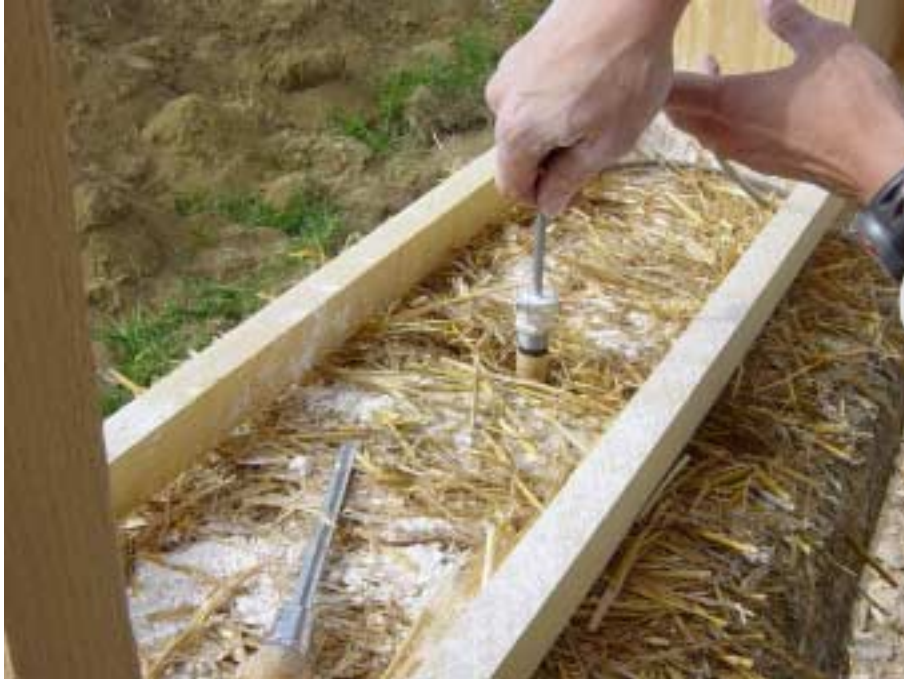
Figure 51 - La sonde est enfoncée dans la botte sur un avant-trou

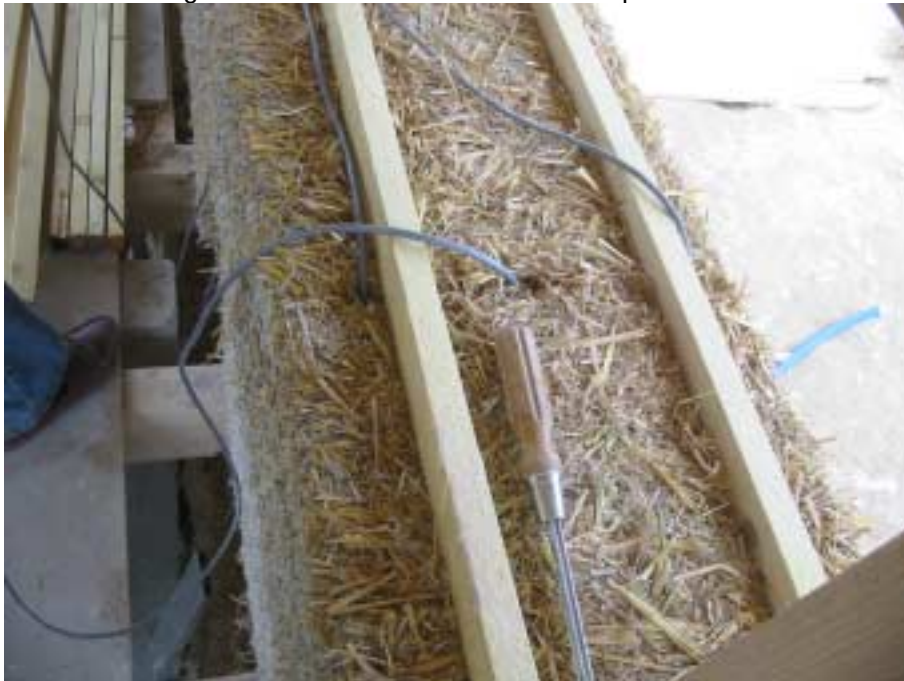
Figure 52 - Les trois sorties de sondes par section

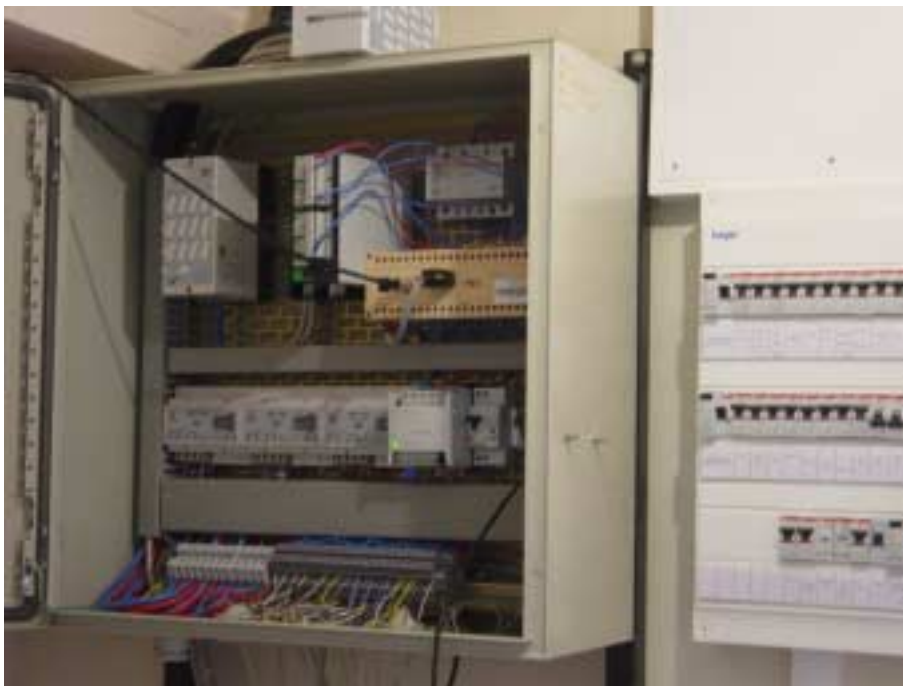
Dans chaque maison est installé au cellier une armoire de mesure, comportant une centrale NAPAC, les compteurs d'énergie, et les modules de mesure raccordés aux différentes voies.

Figure 53 – Armoire de mesure
